# Kauza „Bečva 2020“ trochu jinak

**Pavel Jurajda<sup>1</sup>**, Michal Janáč<sup>1</sup>, Jan Grmela<sup>2</sup>, Luděk Šlapanský<sup>1</sup>, Michal Hnilička<sup>1</sup>,  
Karel Halačka<sup>1</sup>, Zdenka Jurajdová<sup>1</sup>, Tomáš Doležal<sup>2</sup>, Zdeněk Adámek<sup>1</sup>

# Havárie na řece Bečvě 20. září 2020

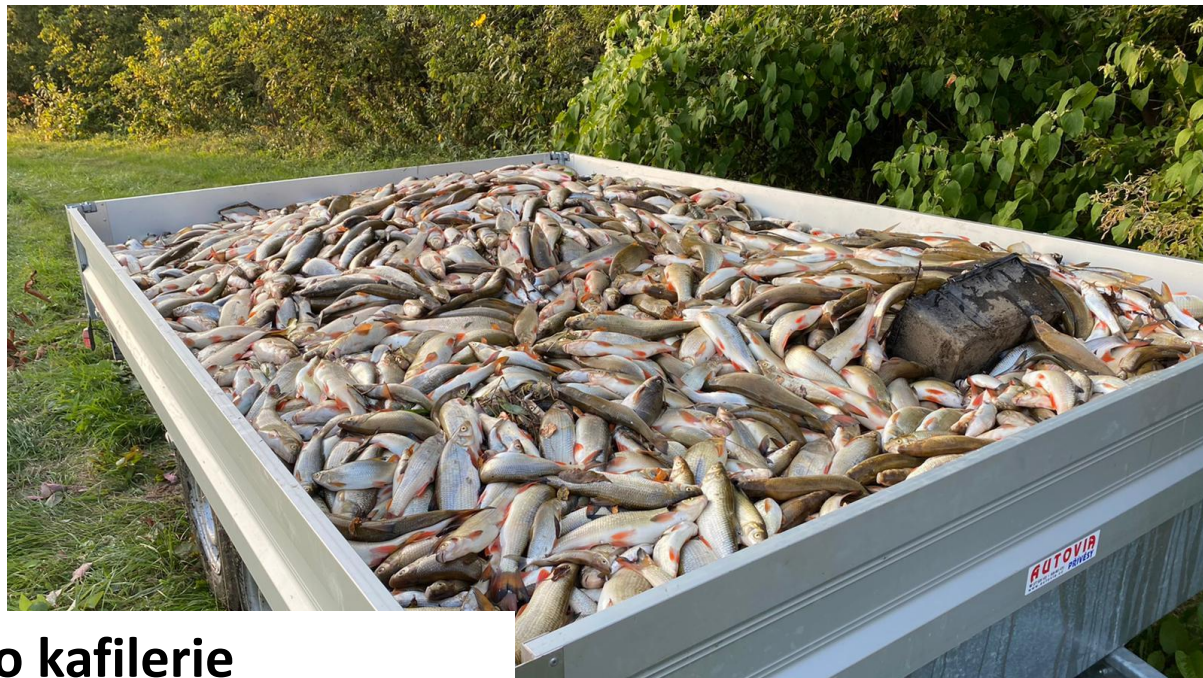
**39 200 kg - odvezeno do kafilerie**

**8 300 kg - nesebráno (odhad)**

**47 500 kg - úhyn celkem (≈ 90 % ostroretka)**

**≈ 624 kg/ha - biomasa před havárií !!!**
